Accessibilità ai mezzi di trasporto collettivo

Articoli tratti dal canale Senza barriere del portale www.superabile.it

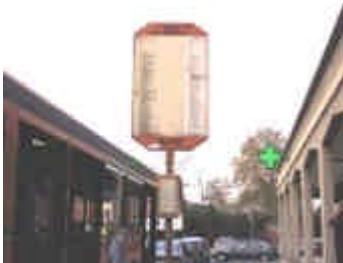
fig.1

A cominciare dalle fermate dei mezzi di superficie, autobus e tram, dove le paline classiche - cioè i pannelli che illustrano il percorso dei mezzi - sono illeggibili, perché scritti con caratteri piccoli e spesso mal contrastati a causa della polvere che li ricopre e posti troppo in alto. Lo stesso problema si presenta per l'orario trifacciale, posto sul palo all'altezza del volto, ma con caratteri minuscoli (fig.1).

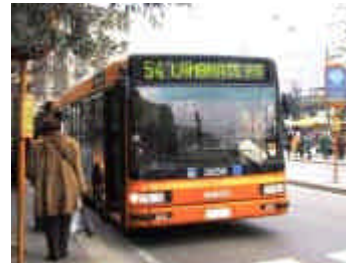
fig.3

Un altro problema è quello dell'individuazione del veicolo in arrivo, soprattutto alle fermate condivise da più linee. Le velette anteriori e posteriori dei mezzi sono inadatte, comprese quelle di ultima generazione con le scritte luminose su display elettronico: il riflesso del vetro sull'indicazione rende quasi sempre difficoltosa la lettura (fig.3). Spesso, inoltre, manca il numero posto sul lato del mezzo, ad altezza occhi, che potrebbe esser letto nel tempo di fermata (fig.4). Una soluzione ancor oggi apprezzata rimane quella adottata nei vecchi tram con il numero a grossi caratteri neri su sfondo bianco riportato sul lato di salita.

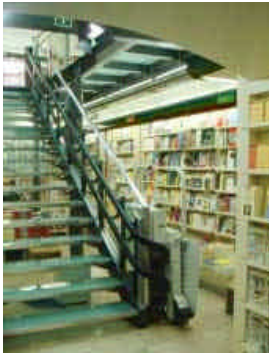
fig.1

Il servoscala è un meccanismo prettamente dedicato al trasporto di utenti in carrozzina, che non viene utilizzato da persone che camminano con difficoltà. La sua attivazione è di solito subordinata alla presenza di una persona addetta in possesso delle chiavi, che deve anche assicurarsi che l'utente sia posizionato correttamente per evitare incidenti. Questa procedura, non consente quindi un utilizzo autonomo e veloce del mezzo. Inoltre, la pedana non si muove in un vano corsa dedicato, ma all'interno della rampa di scale, occupandola: in caso di affollamento, questo intralcia il flusso della clientela, creando disagi o situazioni pericolose. Per quanto riguarda invece l'integrazione con l'immagine dell'ambiente circostante, è innegabile che l'installazione di questo meccanismo comporti quasi sempre un impatto estetico negativo.

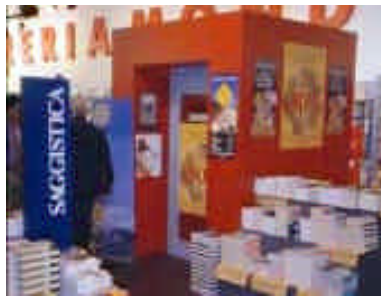
fig.2

Inoltre, poiché il meccanismo dell'elevatore va sempre 'vestito' con una struttura in muratura o in altri materiali e autoportante, può essere facilmente armonizzato esteticamente all'ambiente in cui viene inserito, come in questo caso, dove il cubo rosso del vano corsa diviene addirittura elemento caratterizzante dello spazio (fig. 2).

Il funzionamento dell'elevatore è invece molto simile a quello di un ascensore, anche se con alcune sostanziali differenze: minore velocità, pulsantiera del tipo "uomo presente" che deve essere tenuta premuta durante l'azionamento (come nel servoscala) e la mancanza di una cabina chiusa (quando si muove, le pareti scorrono). In ogni caso, l'elevatore ha un utilizzo molto più semplice rispetto al servoscala e può essere attivato autonomamente dagli utenti. Non viene percepito come un dispositivo riservato al trasporto delle persone in carrozzina, ma, proprio perché così simile all'ascensore, viene utilizzato senza remore anche dalle persone che fanno fatica a camminare, dalle mamme con passeggini o dagli operatori interni al negozio per trasportare le merci da un piano all'altro.
